Brages vei 10,  
4632 KRISTIANSAND S

# Hel tomannsbolig med 2 stk 3-romsleiligheter. Flott og supersentral attraktiv beliggenhet på beste Lund!

# Tilstandsrapport

Befaringsdato: 25.11.2025

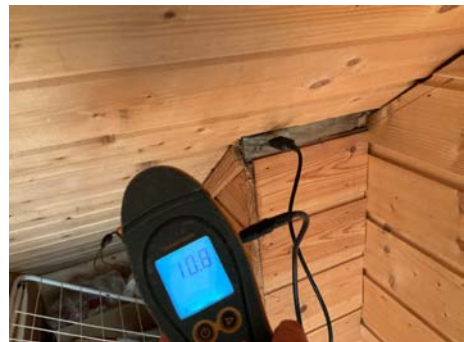
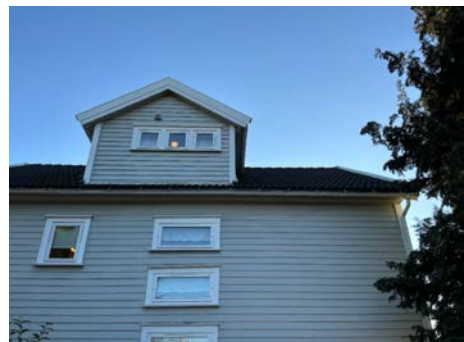
- Mer enn halvparten av forventet brukstid er passert på renner/nedløp/beslag.
- Det er avvik:

Det er eldre fuktskjolder rundt luftelyre i bod på loft. Det ble utført fuktmåling og normalt befaringsdagen.

Kjøper må selv utføre en behovsvurdering snøfangere.

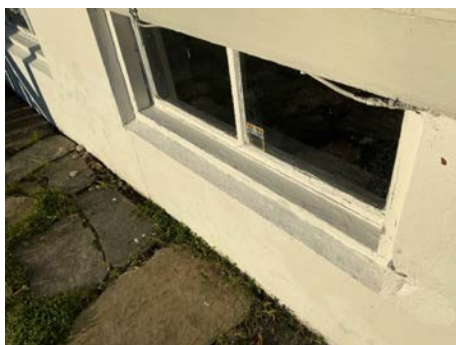
Eldre vinduer i kjeller.

Videre modernisering eldre vinduer.

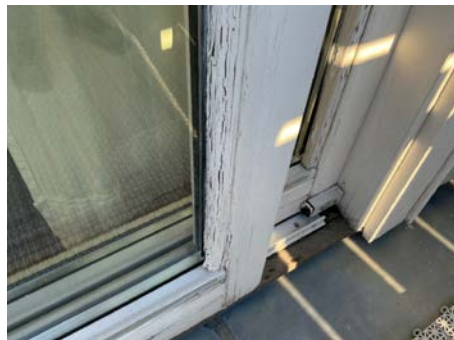
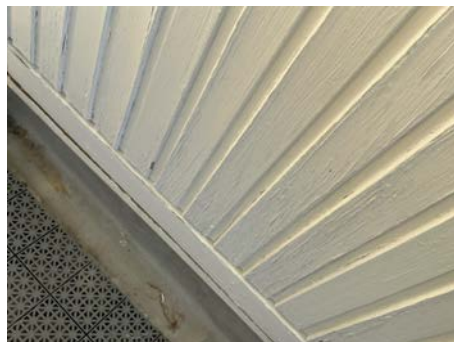
Vær og aldersslitasje på skyvedør loft, varierende. Glir delvis litt tungt. Det samme gjelder balkongdør 2 etasje. Eldre kjellerdør.

Noe vedlikehold/modernisering påregnes.

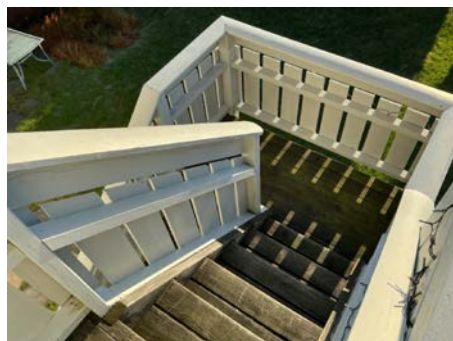
Tretrapp. Håndløper begge sider. Eldre treverk. Normalt vedlikehold.

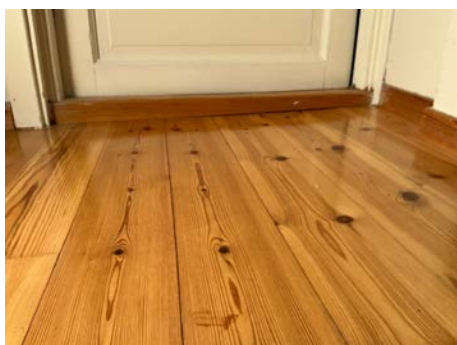
- Det er målt høydeforskjell på mellom 15-30 mm gjennom hele rommet. Tilstandsgrad 2 gis med bakgrunn i standardens krav til godkjente måleavvik.
- Målt høydeforskjell på mellom 10 - 20 mm innenfor en lengde på 2 meter. Tilstandsgrad 2 gis med bakgrunn i standardens krav til godkjente måleavvik.

Det er utført stikk kontroll av nivåforskjeller spredte steder i boligen, fortrinnsvis i store rom. Noe avvik observert. Stedvis knirk vil forekomme.

- For å få tilstandsgrad 0 eller 1 må høydeforskjeller rettes opp. Det vil imidlertid sjelden være økonomisk rasjonelt som et enkeltstående tiltak i en bolig som dette. Dersom boligen en gang skal renoveres, kan man vurdere slike tiltak.

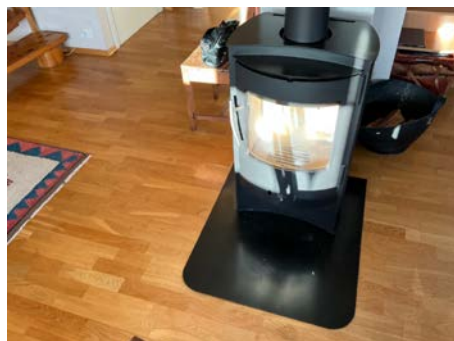
Noe sprek/riss i stein inni vedovn 2 etasje, bør holdes under oppsyn og vurderes byttet om utvikling.

Oppsyn utfra alder.

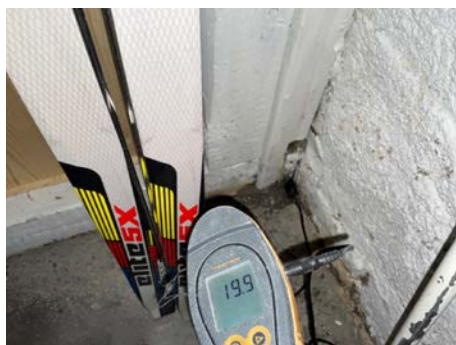
Det er utført fuktmåling i treverk mot grunnmur med noe utslag, men ikke kritisk/vesentlig. Nok til oppsyn.

Generelt godt oppsyn, vedlikehold kan ikke utelukkes.

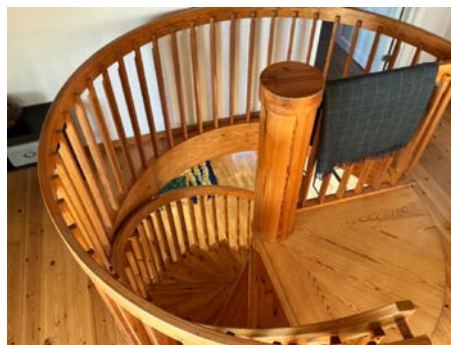
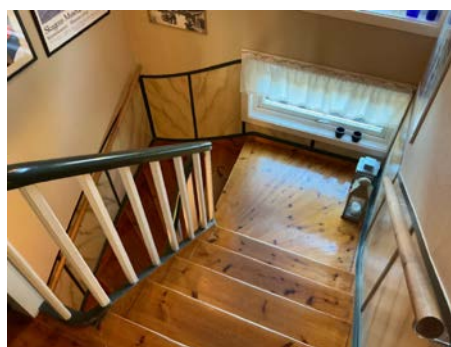
Spiral trapp fra loft til 2 etasje.

Håndløper anbefales på begge sider. Ansees ikke like hensiktsmessig på loftstrapp/spiraltrapp.

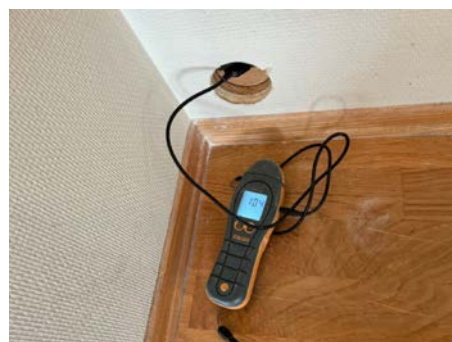
Hulltaking utført i tilstøtende rom, ikke tegn til avvik.

Hulltaking er ingen garanti for at det ikke er fukt eller svikt i konstruksjoner, men en indikasjon på at det fremstår normalt i området der hulltaking er utført.
