Tilstandsrapport

Boligbygg med flere boenheter
Valderhaug 54 B, 5363 ÅGOTNES
ØYGARDEN kommune
gnr. 27, bnr. 681, snr. 9

Befaringsdato: 07.09.2026 **Rapportdato:** 11.09.2026 **Oppdragsnr.:** 20334-2640 **Eiendomsverdi/PropCloud ref nr:** MS3211

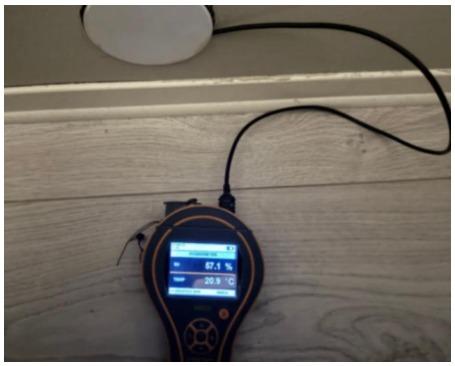
2.ETG. > BAD.

TG 1 Tilliggende konstruksjoner våtrom

Fuktmåling ble foretatt uten å avdekke unormale forhold i konstruksjonen. Hulltaking er tatt av en annen takstmann ved en tidligere befaring/salg.
Det er målt relativ luftfuktighet (RF) på 57,1 % ved 20,9 °C og trefukt var ikke målbart (trefukt er ikke målbart under 6,2 vektprosent).

Bilde viser måling av luftfuktighet (RF).
