Tilstandsrapport

Enebolig

Gardstøl 9, 5518 HAUGESUND

Befaringsdato: 13.07.2026 **Rapportdato:** 31.07.2026 **Oppdragsnr.:** 22511-1007 **Referansenummer:** YY7639

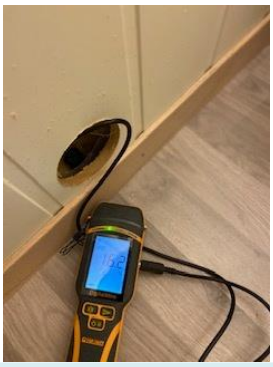
KJELLER > VASKEROM

Vurdering av avvik:
• Våtrommet må oppgraderes for å tåle normal bruk etter dagens krav.

• Våtrom eldre enn år 2000 er normalt bygget med løsninger som ikke tilfredsstiller dagens krav til fuktsikring, membranoppbygging og levetid. Selv om det ikke er registrert lekkasje på befaringstidspunktet, har tettesjiktet overskredet forventet funksjonstid, og risikoen for fuktinntrenging og skjulte skader øker med alder. Eldre våtrom kan få plutselige svikt uten forvarsel, og kjøper bør være kjent med at rommet har begrenset restlevetid.
Det anbefales å planlegge full oppgradering av våtrommet for å etablere dokumentert tettesjikt og løsninger i tråd med dagens forskriftskrav. Arbeidet bør utføres av fagkyndig for å sikre korrekt oppbygging og redusere risiko for fremtidige fuktskader.

Kostnadsestimat: 20 000 - 100 000
