Tilstandsrapport

Norda Skaret 2 D, 5360 KOLLTVEIT

Befaringsdato: 11.02.2026 **Rapportdato:** 19.02.2026 **Oppdragsnr.:** 20334-2354 **Referansenummer:** QK3747

Boligbygg med flere boenheter - Byggeår: 1987

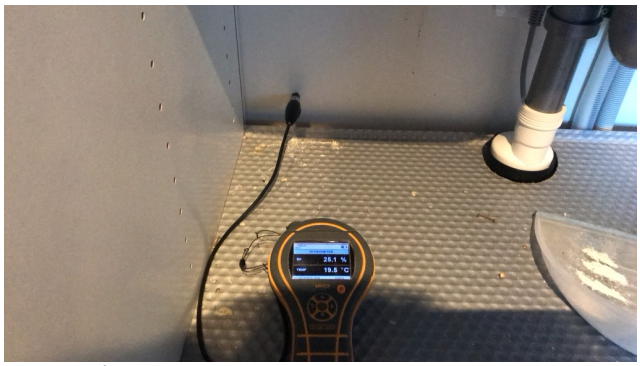
2.ETG. > BAD.

TG 1 Tilliggende konstruksjoner våtrom

Hulltaking ble foretatt uten å avdekke unormale forhold i konstruksjonen.
Det er målt relativ luftfuktighet (RF) på 25,1% ved 19,5°C og trefukt var ikke målbart (trefukt er ikke målbart under 6,2 vektprosent).

Bilde viser måling av luftfuktighet (RF)
