Tilstandsrapport

Flathauggata 39, 5523 HAUGESUND

Befaringsdato: 02.02.2026

Oppdragsnr.: 19953-2248

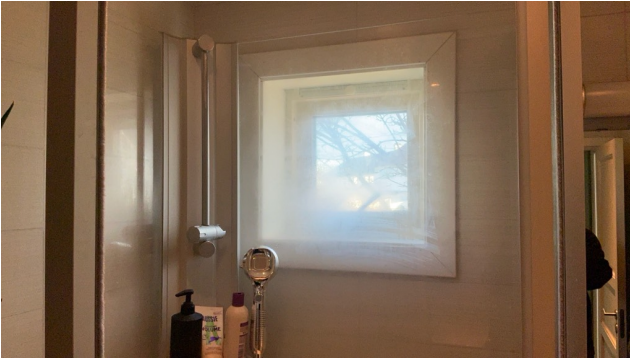
- Det er vindu/dør med ikke fuktbestandige materialer i våtsonen (ved vask, dusj, badekar, osv.), løsningen eller byggematerialet er uegnet.

Vindu i våtzone til dusj.

Vannsprut på treverk kan forårsake fuktskade. Ved bruk av dusjkabinett er det ikke behov for tiltak.

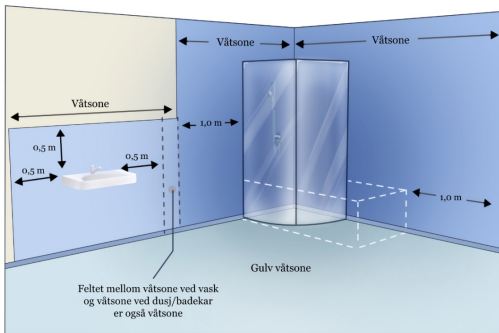
Våtsoner i våtrom.

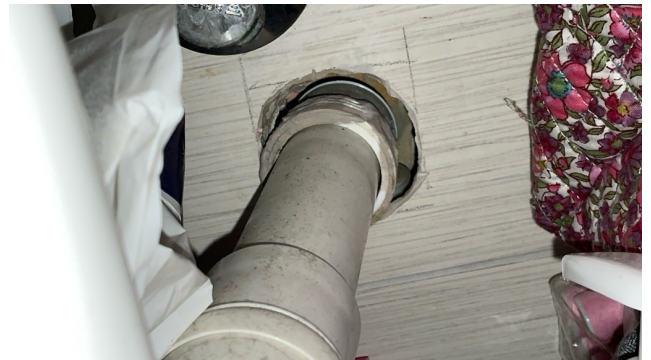
- Det er påvist mangelfull/feil utførelse rundt rørgjennomføringer e.l. som gir fare for fukt i konstruksjonen i våtzone.

Ikke tett mellom rørgjennomføring og vegg i skap under vask.

Åpning mellom vegg og rør bør fuges for å sikre at veggen er tett mot fuktinntrengning. Manglende tetting kan føre til økt risiko for fuktskader i konstruksjonen.

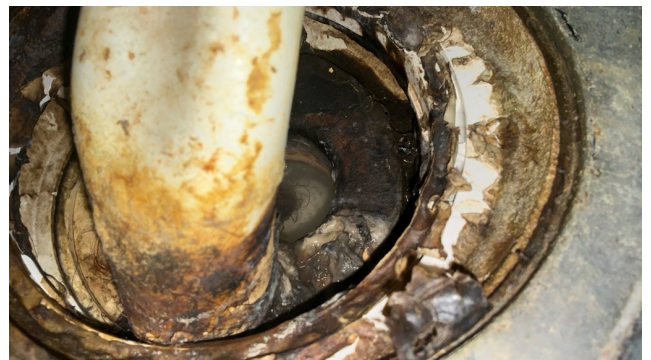
Det er plastsluk og ukjent tettesjikt/membran.

Sluk under dusjkabinett.

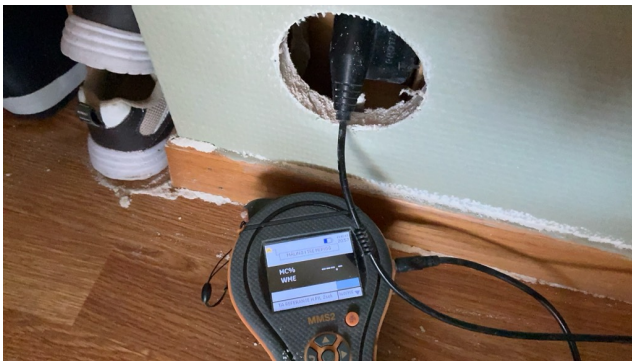
Hulltaking er foretatt i vegg mellom bad og gang uten å påvise unormale forhold.

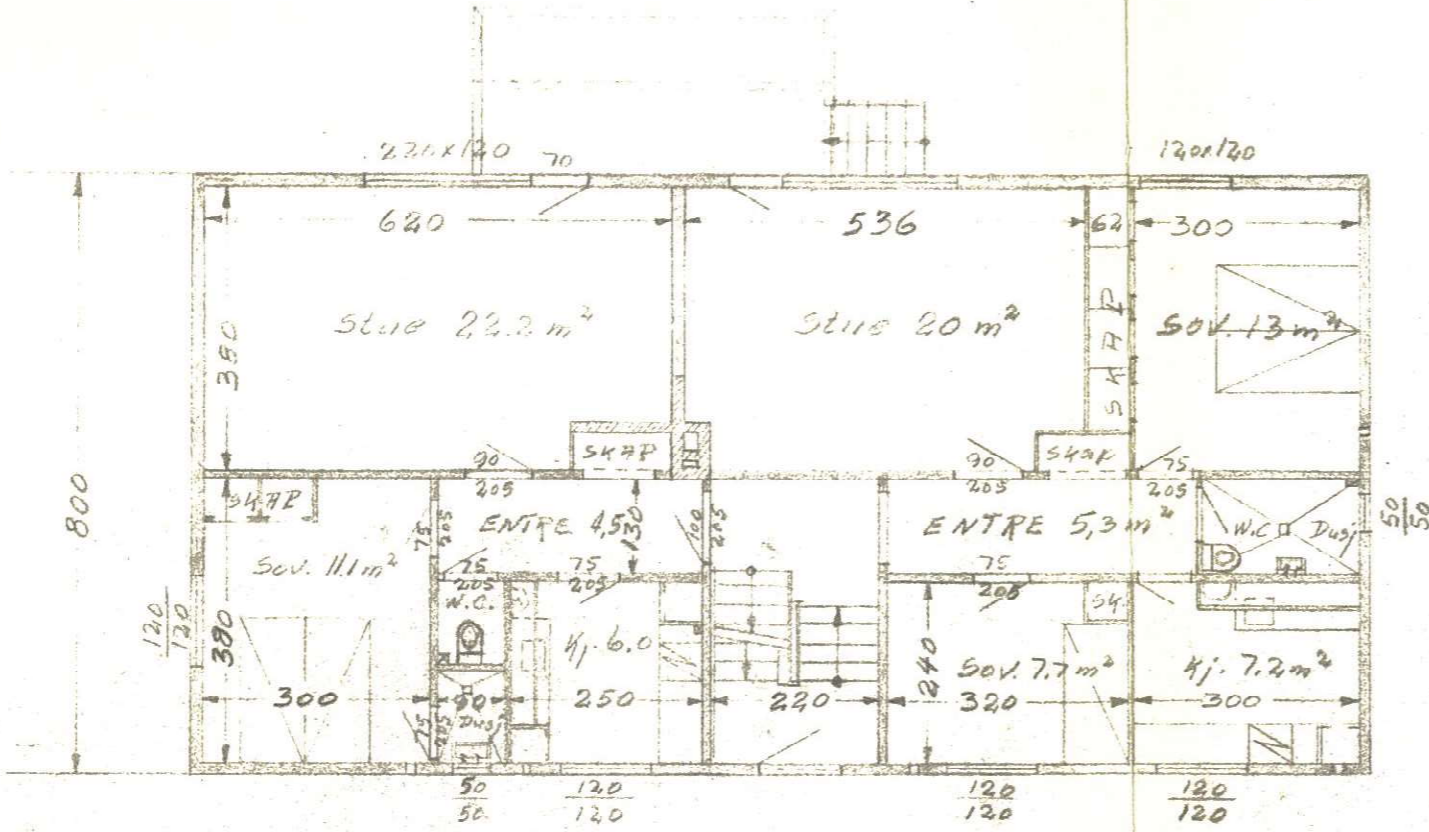
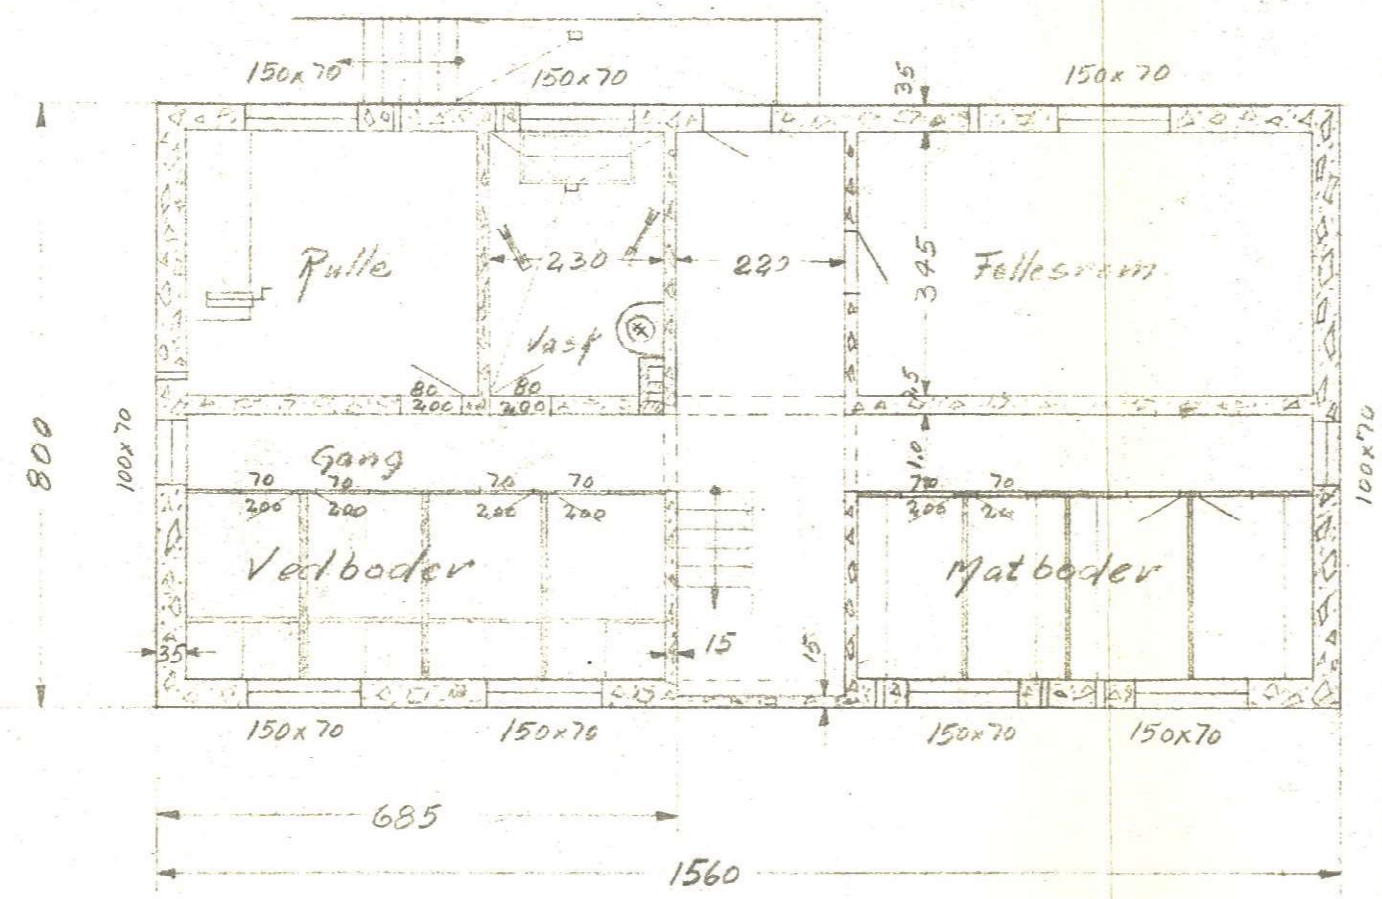
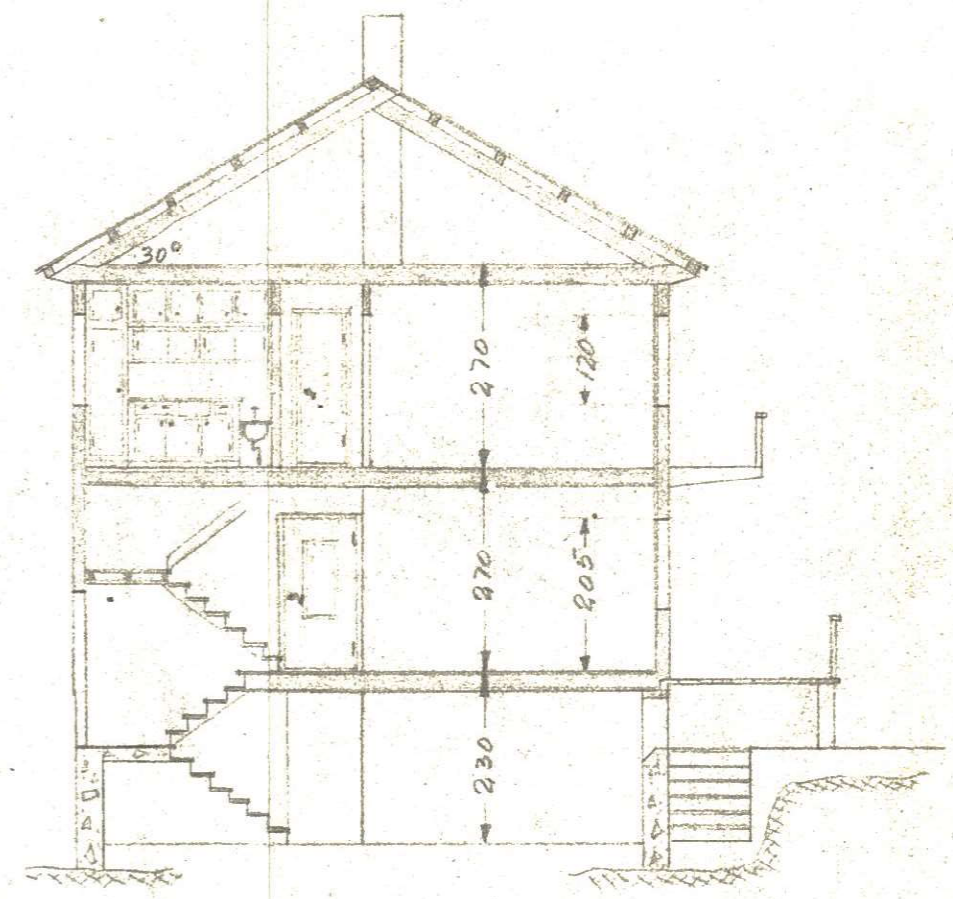
NR 17 - Flatbaggst. BYGG NR. III	M=1:100
EIER. F/S HÅSSELØY BOLIGBYGGELAG.	Bl. 1
Nybygg - Firemannsbolig.	
Planer av kjeller og 1 og 2 etg. - Snitt.	
Febr. 1951. Arkitekt. Torgersen Tekn. A.T.O.	T.C. / 1

1. og 2. etg.

Kjeller

Snitt

Trapper:
 Mellom kjeller og 1. etg. 12 trinn 19.3 x 26
 " " 1 og 2. etg. 14 trinn 19.3 x 26
 " " 2. etg. og repos loft 7 trinn 19.3 x 26
 " " repos loft og loft 7 trinn 19.3 x 32
